O Dólmen de Cunha Baixa é Monumento Nacional desde 1910.

REPARAÇÃO DAS ESTRUTURAS DE VALORIZAÇÃO DO DÓLMEN DE CUNHA BAIXA

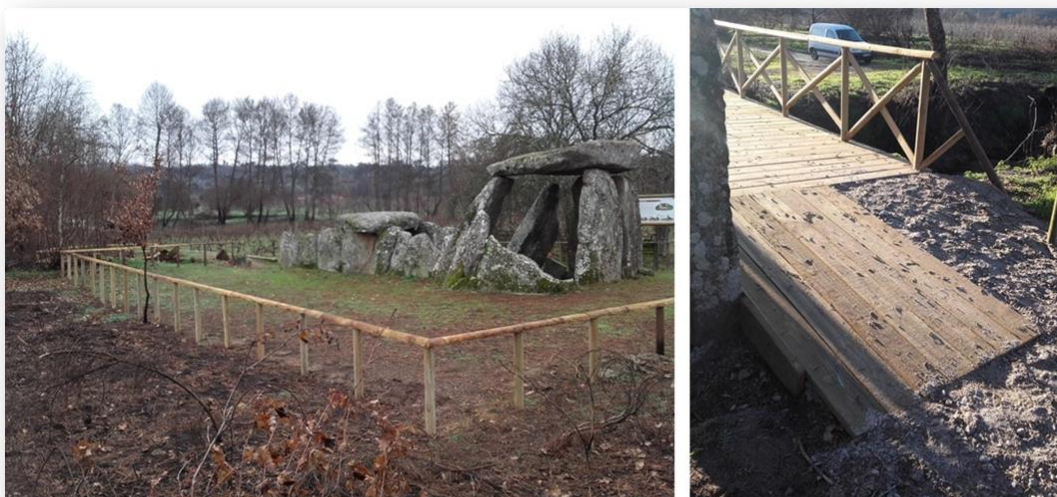
Além da reparação, a estrutura foi dotada de maior acessibilidade: possui uma passagem para pessoas com mobilidade condicionada.

No seguimento da tragédia dos incêndios de 15 de outubro do ano transato, o Dólmen de Cunha Baixa foi gravemente afetado. As estruturas de valorização do Dólmen, cerca e pontão de acesso sobre o rio, arderam por completo. Foi, na altura, efetuada a uma visita técnica para aferir os danos e, para além das estruturas de madeira, o próprio dólmen apresentou algum impacto negativo. **Consequentemente, realizaram-se obras de reparação das estruturas de valorização, que foram novamente construídas e montadas. Para além da reparação, o monumento foi dotado de maior acessibilidade ao ser construída uma rampa de acesso a pessoas com mobilidade reduzida.**
